SISTEM
MANAJEMEN
JEMBATAN

Nama Jembatan	PURI ANJASMORO 1 A			Cabang	
Lokasi Jembatan	dari	SMG	km	Jl. Anjasmoro	
				1+270	
Tanggal Pemeriksaan	Nama Pemeriksa			NIP	
18/02/2022	CV PIJAR MULYA WISESA

LAPORAN PEMERIKSAAN INVENTARISASI JEMBATAN

LAPORAN PEMERIKSAAN MENDETAIL JEMBATAN

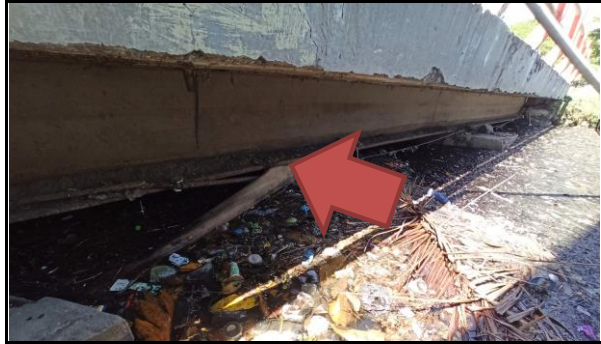
SEDMIENTASI PENUH

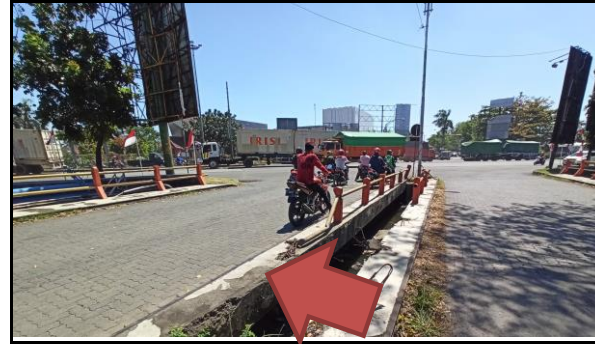
KONDISI SANDARAN PECAH

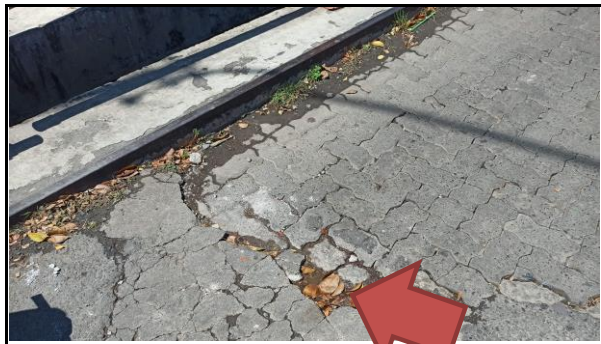
SANDARAN HORIZONTAL
LANTAI BERGELOMBANG

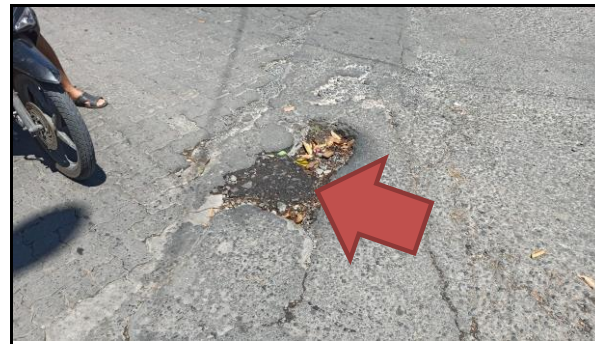
LANTAI BERLUBANG
