SISTEM
MANAJEMEN
JEMBATAN

Nama Jembatan	PURI ANJASMORO 1 A			Cabang	
Lokasi Jembatan	dari	SMG	km	Jl. Anjasmoro	
				1+270	
Tanggal Pemeriksaan	Nama Pemeriksa			NIP	
18/02/2022	CV PIJAR MULYA WISESA

LAPORAN PEMERIKSAAN INVENTARISASI JEMBATAN

LAPORAN PEMERIKSAAN MENDETAIL JEMBATAN

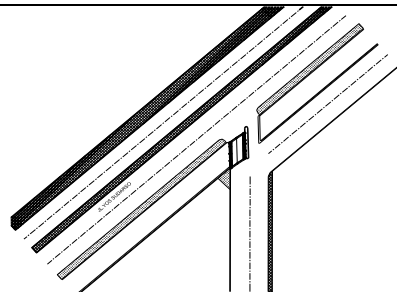
SANDARAN HORIZONTAL

Apakah Tindakan Darurat Disarankan?	(lingkari jawaban)	<input checked="" type="radio"/> Ya	<input type="radio"/> Tidak
Elemen-elemen yang memerlukan Pemeriksaan Darurat			
Kode Elemen	Lokasi	Alasan untuk melakukan Pemeriksaan Darurat	
4.411	GELAGAR BAJA	BERKARAT	
4.621	TIANG SANDARAN	HANCUR DI SALAH SATU SISI	
4.622	SANDARAN HERIZONTAL	HANCUR DI SALAH SATU SISI
